■農研機構の堀江理事長が国営神流川沿岸地区を視察

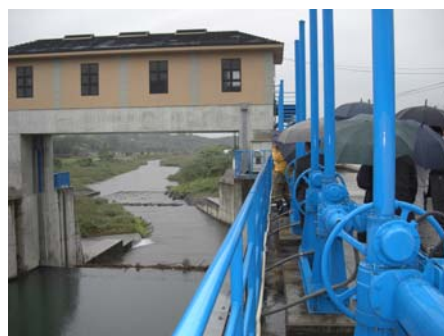
- ・国営事業によって、神流川頭首工は全面改修。
- ・正面の上屋は、土砂吐ゲートの巻き上げ機が腐食・劣化しないように格納するため新設された。
- ・頭首工の下流側（向かって奥）の河床が経年的に低下しているため、頭首工の下流側護岸や魚道の設計には河床低下が見込まれている。

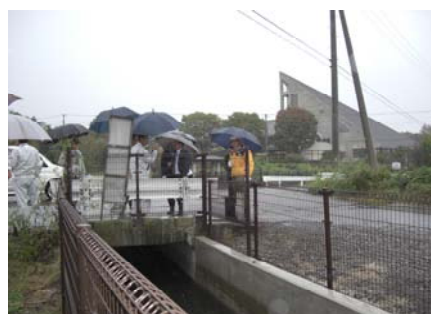
- ・水路壁の劣化が進み、通水機能が低下し、漏水箇所が増加したため、長寿命化対策として、コンクリートの表面にポリマーセメントを塗り固めるという水路の補修工法を見学。
- ・この補修工法は、農工研が民間と共同開発したもの。（関連 URL）

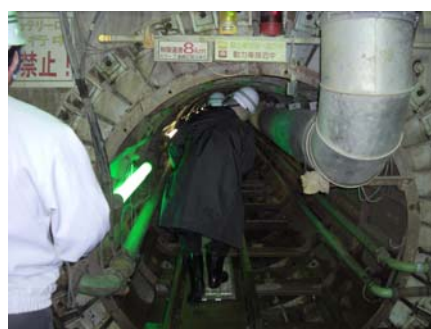
- ・シールドと呼ばれる鋼製の枠を地中に掘進させながら、掘削、覆工などを行いトンネルを構築する現場を視察。
- ・新たなパイプライン路線の建設がどのように行われているか、実際に地下の現場に下りてトンネル内を見聞。

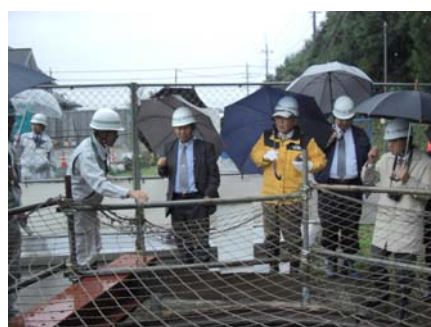
- ・約30年前に敷設されたパイプラインの露出現場で、管の老朽化によって漏水等の機能低下が進み、メンテナンスに多大な費用を要しているという実態について、事業所の小久保次長の説明を聞く堀江理事長。
- ・向かって理事長の右隣は、順に、伊東監事（本部）、小前理事（農工研所長）、八巻理事（本部）。
- ・事業所の皆様には丁寧に対応いただきありがとうございました。m(_ _)m
