# 刈払機の事故事例

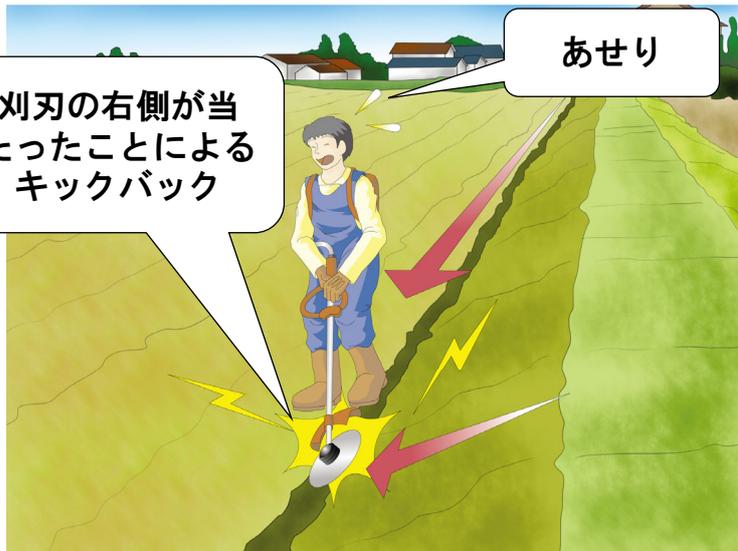
水田の畦の草刈りをするため、背負型の刈払機（のこ刃）で草刈り作業を行っていたところ、刃が水田面に接触しキックバックして右足の薬指と小指の第2関節から切断。

- ①刈払機の刈刃は反時計回りのため、刃の右側が水田面に当たった反動で自分の方に刃が跳ね返ってきた。
- ②近所の人とバスで集会に行くため。予定の時間に間に合うようあせっていた。
- ③普段はハンドルを握っているが、当日はハンドルより短い所を握っていた。

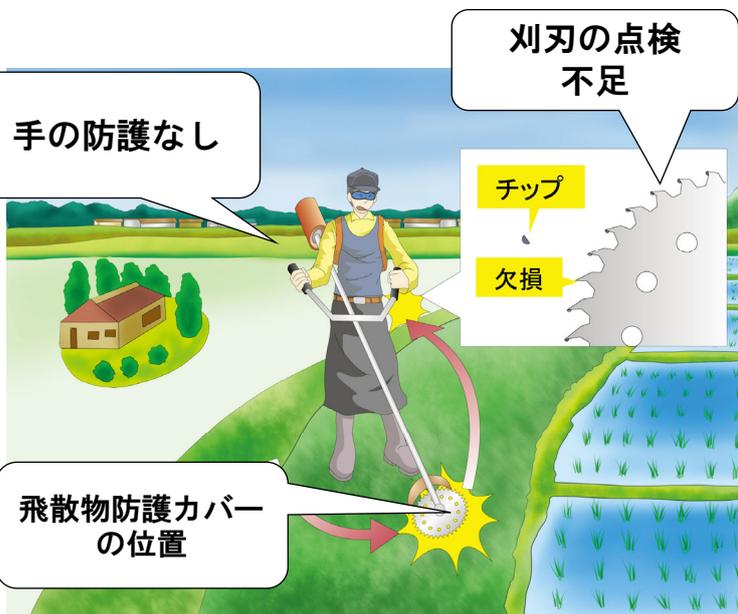
水田畦畔の上を刈払機で草刈り作業中に、右手にチップソーのチップがささった。34日間の通院。

- ①草等の巻き付きがあるので、飛散物防護カバーの位置を刈刃から離していた。
- ②刈刃を研いで大切に使用しているが、一部チップが欠損していた。
- ③顔の防護、長靴、腰からのビニールの前掛けはしていたが、手袋はしていなかった。

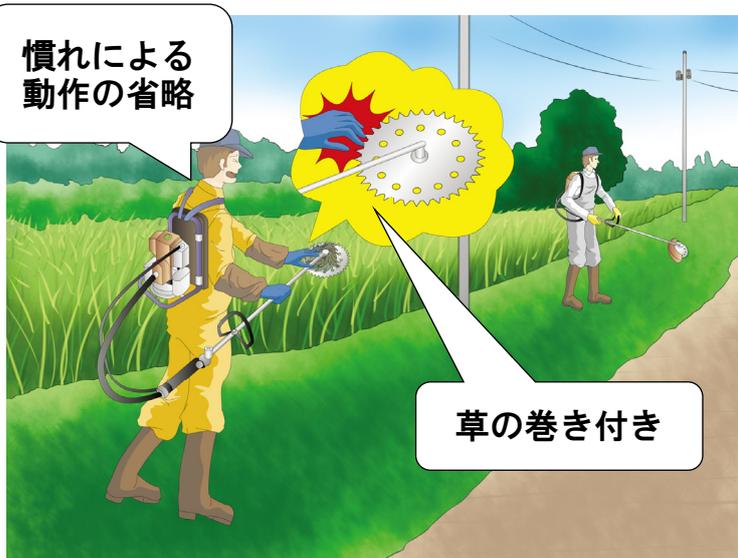
刈払機で作業中、エンジンを切って巻き付いた草を取ろうと引っ張った時、刃が回転して左手中指に刺さった。

草が巻き付くことは頻繁にあるため、手間を省こうと刈払機を地面に下ろさずに、手元で草を取った。
