# 画像解析を用いた非接触計測による鋼矢板の板厚推定

## 研究のポイント

- 鋼矢板水路の点検を効率化する技術です。ドローンなどで撮影した鋼矢板の可視画像と熱画像に着目して板厚を推定します。

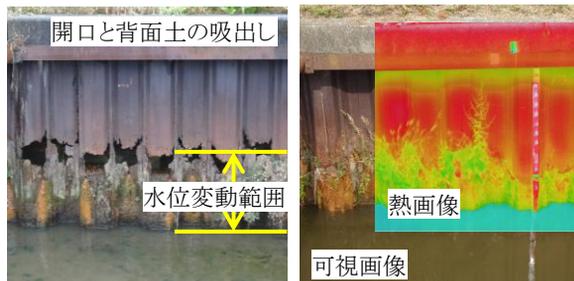
図1 鋼矢板の腐食状況 図2 鋼矢板の熱画像例

- 鋼矢板水路は長期間の供用で腐食が進行しています(図1)。腐食が進行すると、開口や背面土の吸出しなど、水路や周辺の安全を損なうおそれがあります。
- 従来の点検は、作業員が水路内に立ち入り、計測機器を用いて手作業で板厚を測定していました。
- 近年活用が盛んなドローンや機械学習、また赤外線サーモグラフィによる熱画像(図2)を組み合わせた点検技術を開発し、その有効性を実験や現場で確認しました。

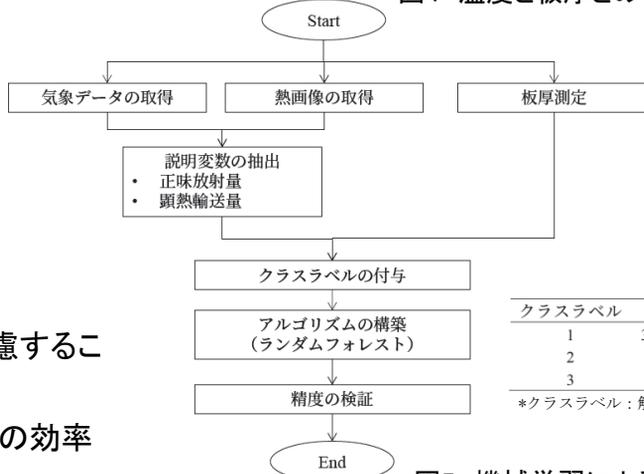
図5 機械学習による板厚推定フロー

クラスラベル	板厚
1	3 mm 以下 (開孔含む)
2	3~4 mm
3	4~5 mm

\*クラスラベル: 解析上の板厚の分類

- 画像取得効率化のためにドローンで撮影します。切梁の有無など、水路の条件によって飛行タイプや水上タイプを使い分けます(図3)。
- 板厚の推定は熱に着目しています。鋼矢板水路を模擬した模型を用いて検証したところ、温度変化と板厚との関係をシミュレーションできました。
- 気象条件などを考慮して機械学習を使うことで板厚を推定します(図5)。実際に腐食した矢板で検証したところ、高精度(正解率など80%以上)で板厚を分類できることを確認しました。
