歩行型エダマメ収穫機と自走式脱莢機の開発

Development of Vegetable Soybeans Harvester and Podpicker with Undercarriage
Mitsuhiro KATAHIRA*, Koji KUMEKAWA*, Makoto IZUMI** and Yasuo KAMADA
(Akita Agricultural Experiment Station・Ex-Akita Agricultural Experiment Station・
Yamamoto District Agricultural Improvement and Spreading Center)

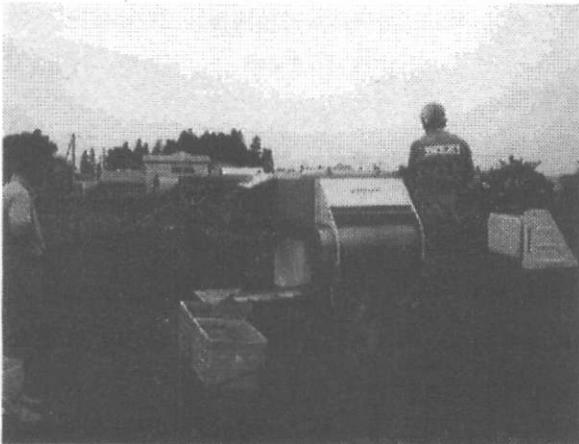
写真1 エダマメ自走式脱莢機

試験に用いた自走式脱莢機は、自脱型コンバインの走行部上に積載台を設置し、その上に脱莢機と動力源の発電機を搭載した (写真 1)。

エダマメ株は、自走式脱莢機前部の発電機上に設置した棚の上に置かれ、オペレータが微速で走行させながら脱莢機に投入する構造である。自走式脱莢機の操作性は無段階変速であるため容易で、微速走行の状況ではオペレータが脱莢機の操作を中心に作業できる。なお、自走式脱莢機の脱莢精度は良好であった。

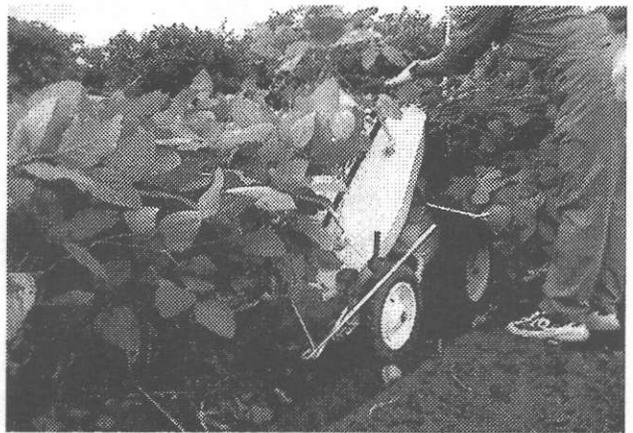
写真2 歩行型エダマメ収穫機

センサによる作業精度向上が不調であったことから、機体本体に改良を加えて改善する方式へ変更した。すなわち、開発機は莢の破損を防止する必要から挟持位置を低くするため、傾斜コンベアの先端を畝の表面より下にし、機体前部に畝を切り崩す分土板と排土板を取り付けるようにした(写真2)。

その結果、開発収穫機は、収穫時に落下や機械的損傷を受けた莢の割合が0.6%(錦秋; S.E. 0.1%), 0.4%(秘伝; S.E. 0.1%)となり、人力収穫の被害割合0.1%(錦秋; S.E. 0.04%), 0.2%(秘伝; S.E. 0.03%)との差が小さく人手並の精度で収穫できた(表3, 4)。

開発収穫機は検出精度が不十分であるため光電センサを使用せず、機体前部に畝を切り崩す分土板と土を排出する排土板を取り付けた。その結果、収穫機は人手並みの精度での収穫が可能で、作業能率が慣行から86%短縮した。また、自走式脱莢機と収穫機を組み合わせた機械化収穫調製作業では、能率が0.36h/aであった。
