谷津田域における農業排水路環境と生息魚類の現地調査

- 千葉県下田川流域を事例として -

Field research of environmental properties of drainage canal and fish distribution in Yatsu paddy field, Chiba Prefecture

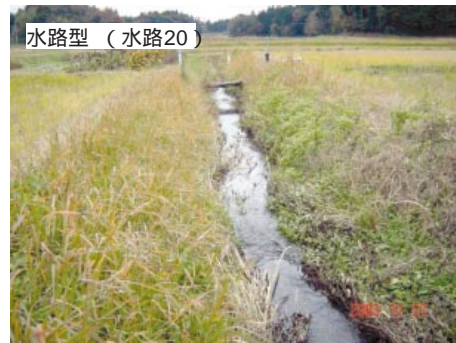
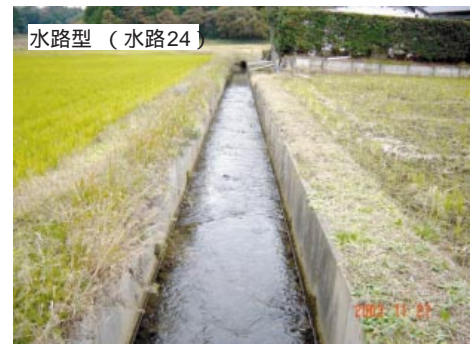
Fig.2 水路型 , の代表例

Example photos of drainage canal type I and III (canal 20 and 24)

なお、Table 1に示すように、各水路は形態要因～にしたがって便宜的に～の水路型に分類される。各水路型の基準について 型は未改修の土水路で用排兼用水路が対応する (Fig.2の写真上)。～型は改修水路となり、例年4～9月に灌漑水 (水田にはパイプライ

ンによって大須賀川や利根川の水が供給される)が流入する。～の各型は材質と生活排水の流入の有無が異なり、型は直線化された土水路、型はコンクリ 2 面柵工 (以下、「柵工」)水路 (Fig.2の写真下)、型は生活排水が流入する柵工水路である (Table 1)。

Fig.5に水路20, 24 (Fig.2) について各月の個体数密度の平均(一定点あたり密度)を成長段階別に示す。成長段階は田中(1999; 2001)を参考に、全長2cm未満を仔魚, 2cm以上~6cm未満を稚魚, 6cm以上~9cm未満を未成魚, 9cm以上を成魚とした。
