水路摩耗における健全度評価と構造的機能に関する考察

本間新哉*・北村浩二*・加藤敬**

Consideration about health index evaluation in the canal wear and the structural function

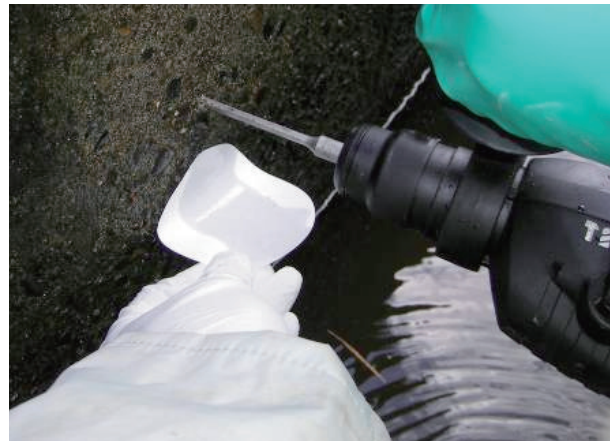
ドリルによりコンクリート粉末を採取しながら、粉末をフェノールフタレインが染みこんだ試験紙に受け、変色したところで削孔を止め、その深さを中性化深さと

する試験で、コアを抜く必要がないという利点がある（Fig.3）。

Fig.3 簡易中性化深さ測定
The simple measurement of neutralization

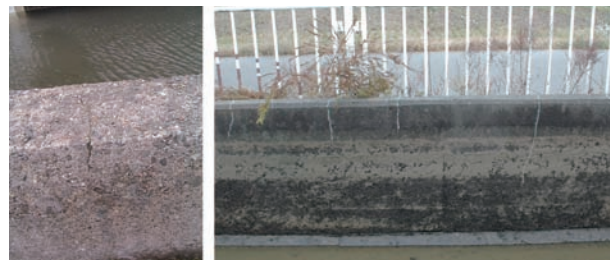
観察されたひび割れの多くは、水路天端部から下方にはほぼ垂直に伸びる形態を示した。また調査では、供用年数が多いほど、ひび割れが長く、下方に伸びている状況が観察された。ひび割れが側壁の天端から下方に向かって一本の線で鉛直方向に生じている、そして他に際立った特徴がみられないということから、本調査対象地区のひび割れは、緒方ら（2007）の報告にある環境温度・湿度の変化に起因する環境作用によるひび割れであると推察された（Fig.4）。

Fig.4 水路天端からのひび割れ発生状況例
Examples of crack
