〔農工研技報 211〕  
121～130, 2011〕

## 石川県珠洲市における小規模ため池の施設管理実態

# The Actual Conditions of The Management of Small Irrigation Ponds in Suzu City, Ishikawa Prefecture

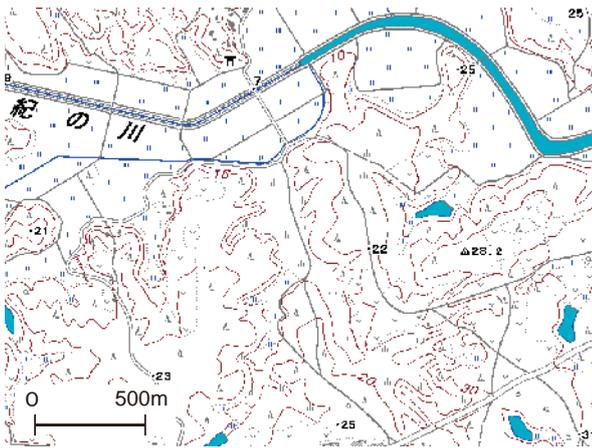
Fig.1 珠洲市域の地形とため池, 土地利用 (珠洲市三崎町の一部)  
The topography, irrigation ponds and land use in Suzu City

調査地域である石川県珠洲市は能登半島の先端に位置する。珠洲市一帯は海成段丘が発達しており、また残丘が山地を形成している。国土地理院発行の1/25,000地形図 (Fig.1) や空中写真より、段丘面には国営農地開発事業による開畑地を含む畑地、河川による段丘面の開析により形成された谷底には大区画水田を含む水田、及び山地や段丘涯には針葉樹または広葉樹からなる林地が展開していることが判読できる。農業地域類型は中間農業地域に区分される。珠洲市の市勢と農業の概略をTable 1に示す。

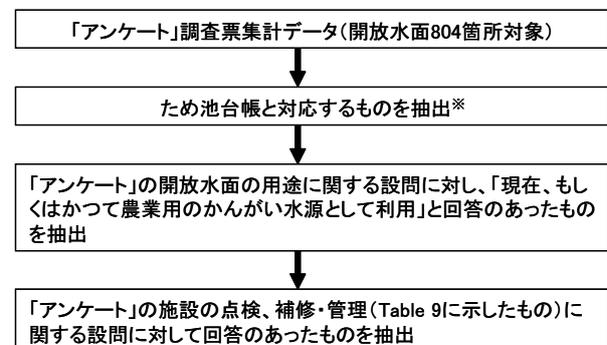
Fig.2 分析データの抽出手順  
The extraction procedure of analysis data

「ため池の管理に関するアンケート」(以下「アンケート」とする)は1/2,500地図 (珠洲市:1975年及び1993年作成)ないし市販の住宅地図 (「ゼンリン住宅地図 石川県珠洲市」:2007年発行)で判読できた開放水面 (804箇所)を調査対象としたものである。ため池管理者への調査票の配付と回答依頼は珠洲市と珠洲市土地改良区の協力を得て行われた (回収は郵送による。有効回答率60.1%)。「アンケート」の対象とした開放水面は現存するため池だけでなく、既に廃止されたため池や防火水槽、個人宅の庭池、養魚池などを多数含んでいる。また、「アンケート」は石川県環境部による「外来生物アンケート」と一体の調査票で共同実施しており、その設問は多岐にわたる上、一部の設問のみ回答がなされた調査票もある。そこで、「アンケート」の分析に用いるデータはFig.2の手順によりため池106箇所分を抽出した。分析対象のため池の内、珠洲市土地改良区が管理するものは4箇所のみで、他は受益農家により管理が行われていた。

※ため池台帳と対応できるため池においても、ため池台帳上にデータの記載がないもの (12箇所)と堤高15m以上のもの (3箇所)は除外した。

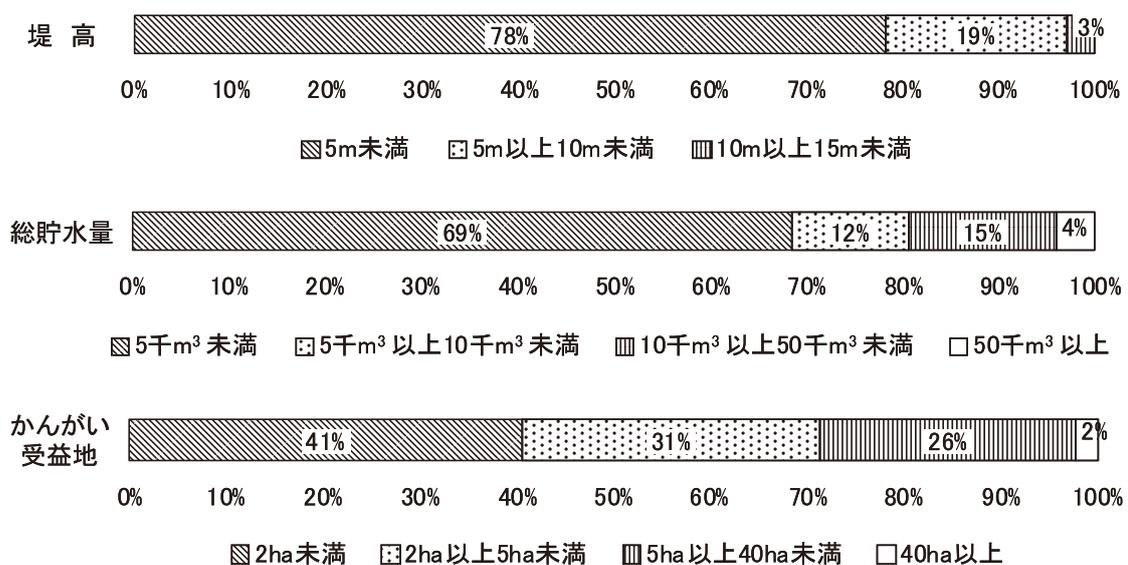
Fig.3 ため池の規模別割合（珠洲市全体）

珠洲市全体のため池に関する堤高と総貯水量、かんがい受益地の規模別割合を Fig.3 に示す。また、項目別の平均値と中央値を Table 2 に示す。堤高 5m 未満のものは 78%、総貯水量 5,000m<sup>3</sup> 未満のものは 69%であり、老朽ため池研究会（1979）が全国のため池を対象にため池台帳の集計により求めた値である堤高 5m 未満の割合 32%と総貯水量 5,000m<sup>3</sup> 未満の割合 26%と比べ、珠洲市内のため池は小規模なものが主体であるといえる。一方、規模の大きなため池は少数に留まる。

※「かんがい受益地」は全て水田である（Table 2 も同じ）

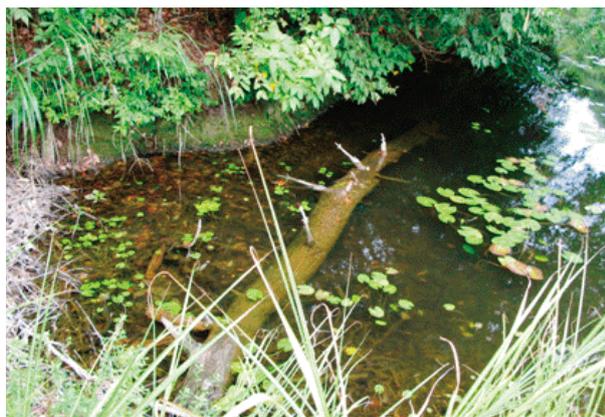
**Fig.4** 洪水吐流入口に漂着した流木  
The driftwood in spillway

Table 12 に貯水池内の流木・倒木の状況を示す。現地調査ため池の内、40%のため池で貯水池内に流木・倒木が見られた。現地調査で把握した洪水吐流入口に漂着した流木の例を Fig.4 に示す。

地球温暖化に伴って生じる降雨形態の変化に対しては、ため池についても洪水吐の排水能力の不足が懸念されている（農林水産省，2008）。貯水池内の流木・倒木や洪水吐・洪水吐流入口の雑草の繁茂、枯れ草等は単純に洪水吐の排水能力を低下させるだけでなく、降雨形態の変化に伴って懸念される降水の極値現象の変化、すなわち既往の観測値を超える豪雨時に洪水吐の閉塞、ひいては堤体越流による堤体の決壊を引き起こす原因となるおそれがある。ため池利用上の直接的な問題を生じていない場合においても、これら流木・倒木や雑草の繁茂、枯れ草等は豪雨時の災害リスクの軽減のために除去することが望ましい。今後、これらの除去に対する管理者への啓蒙や除去作業に対する支援を行う必要があると考えられる。

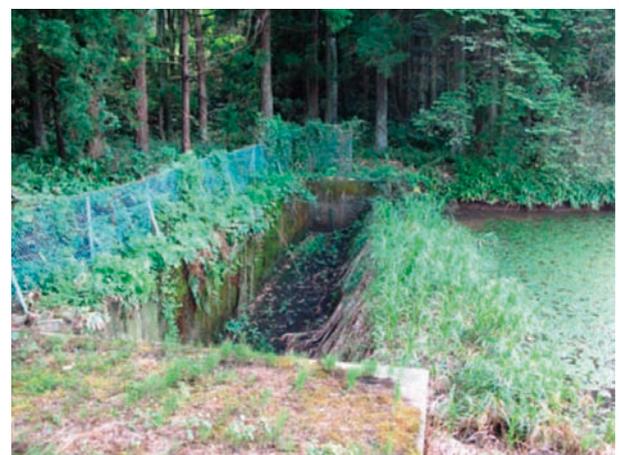
**Fig.5** 洪水吐流入口付近に繁茂する雑草  
The weed in front of the spillway

草等の状況を示す。軽度のものを含めれば洪水吐内で25%、流入口付近で54%のため池において、洪水吐を流下する洪水の通水を阻害しうる雑草の繁茂、枯れ草等が見られた。現地調査で把握した洪水吐流入口付近に繁茂する雑草の例を Fig.5 に示す。
