# 平成23年(2011年)東北地方太平洋沖地震による 津波被災農地における平成23年春期除塩作業の 実施状況と今後の課題

友正達美\*・坂田 賢\*・内村 求\*

# **The Situation of the Salt Removal in Spring 2011 from the Tsunami Damaged Farmland by the 2011 off the Pacific coast of Tohoku Earthquake and Future Technical Problems**

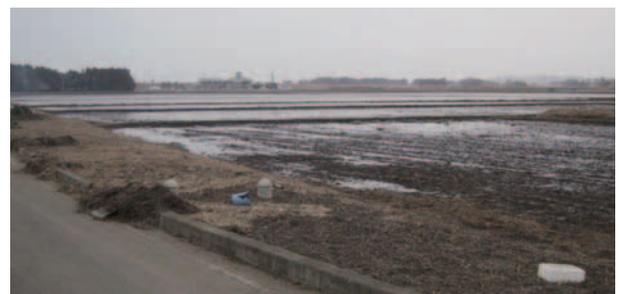
Fig. 1 海水のみが浸入した津波被災農地(宮城県石巻市, 3月20日著者撮影)

The tsunami damaged farmland flooded with sea water (Ishinomaki City, Mar.20,2011)

津波による具体的な被災状況は場所によって大きく異なっている。津波が到達した最も内陸側では、津波が畦畔を乗り越えて侵入するのではなく、海水のみが排水路等から逆流して浸入し、その後引いただけの農地もあった(Fig.1)。しかし、一般に沿岸部に近づくほど、海水は畦畔を越流して農地に浸入するようになり、海水と同時に塩分を含んだ土砂、ヘドロ、瓦礫等も流入した。海

岸付近では土砂が厚く堆積して、従前の区画がわからなくなった農地も多い。また、地震に伴う地盤沈下や排水施設の被災によって排水条件が悪化し、津波の後、長い期間海水が引かず、また海水が引いてもその後の降雨で繰り返し湛水状態になった農地も見られた<sup>2)</sup>。津波による塩分の浸入は、被災農地で最も一般的な被害の形態であり、津波被災農地において除塩作業を行うには、その前提条件として、用排水の水利施設の機能が回復しており、かつ農地内の瓦礫や土砂等の撤去が済んでいることが必要となる。従って、農地復旧の観点からは、除塩作業は営農再開に向けた最終段階での作業となる。そのため、震災後、Fig.1のような比較的被害の小さな津波被災農地を対象として、平成23年度の作付けのために1,800haの農地(5月20日までの集計)<sup>3)</sup>で除塩事業が実施され、除塩作業が終わった水田では田植えが行われた(Fig.2)。

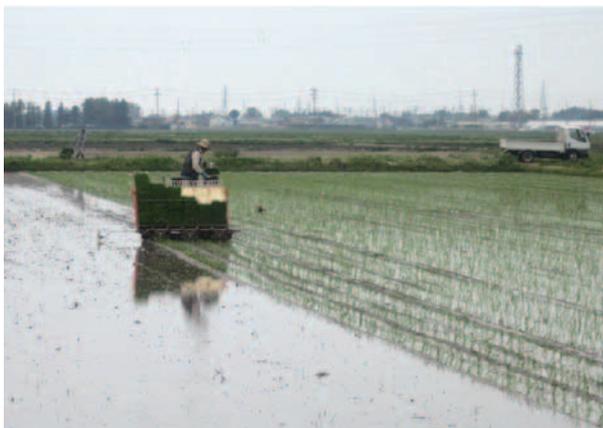
Fig 2 除塩作業後に田植えを行っている津波被災農地（宮城県石巻市，5月20日著者撮影）

Rice transplanting after the salt removal (Ishinomaki City, May 20)
