営農再開に向けた

# 牛舎・パドック清掃のポイント

(屋外運動場)

農研機構畜産草地研究所

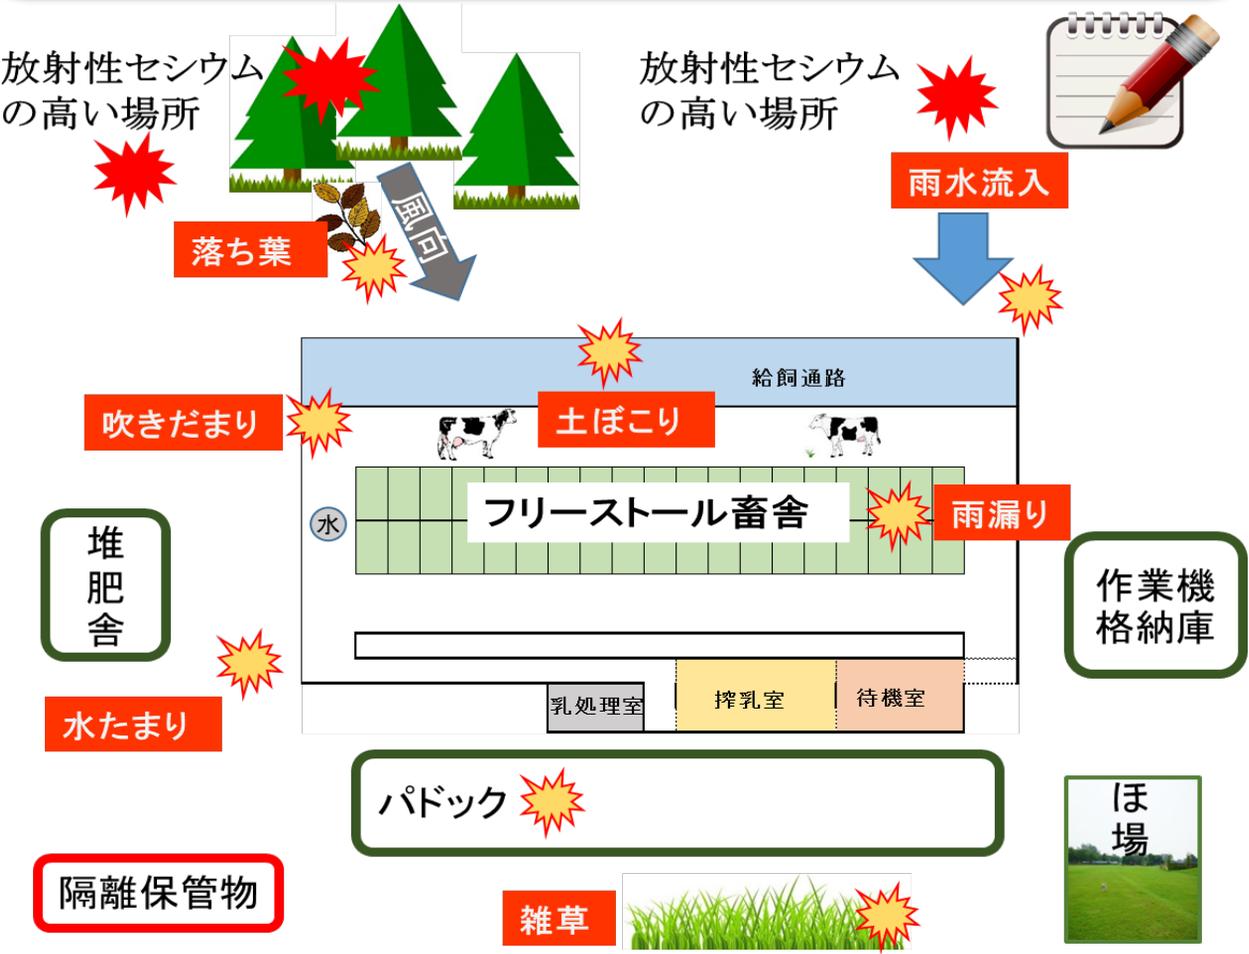
図 見取り図(管理マップ)作成例

そのために、牛舎及び周辺を確認し、見取り図（管理マップ）を作成しましょう。

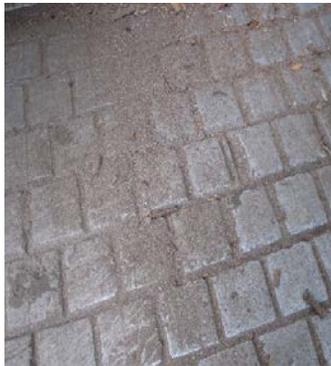
牛舎周辺から吹き込む細かい土ぼこりにも放射性物質が含まれています。掃除機を利用して、土ぼこりを飼槽や牛床から取り除きましょう。

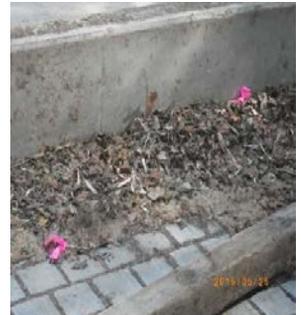
牛舎内に吹き込んだ落葉は、放射性物質が多く含まれている可能性があります。家畜の口に入らないよう、こまめに清掃しましょう。

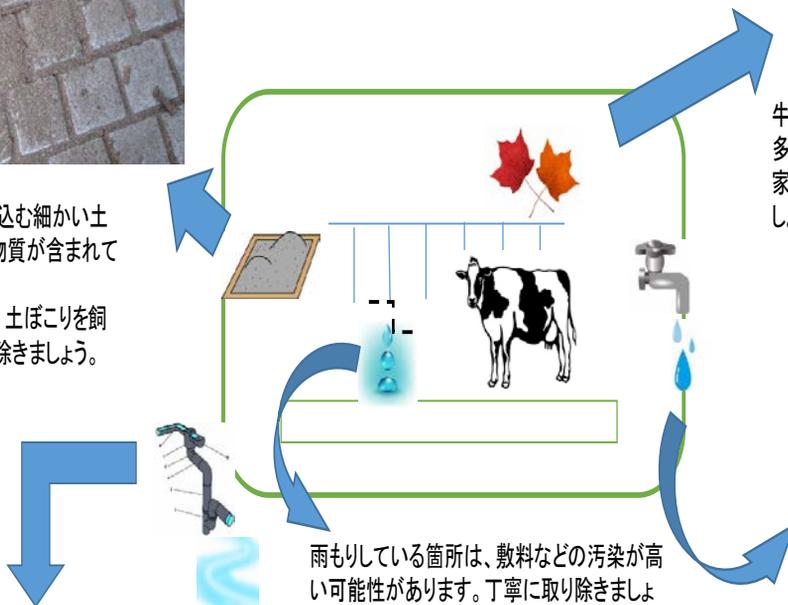
雨もりしている箇所は、敷料などの汚染が高い可能性があります。丁寧に取り除きましょう。

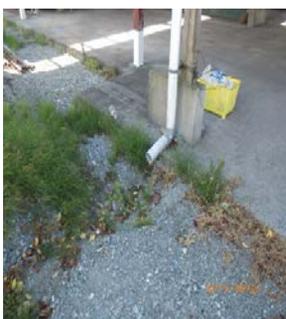
雨どいからの水は、放射性物質が多く含まれていた可能性があり、流れた場所では放射性セシウム濃度が高い場合があります。周辺部分の上砂などを取り除き、また家畜が近づかないようにしましょう。

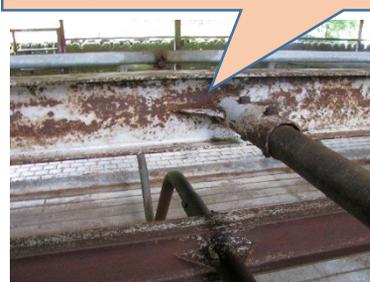
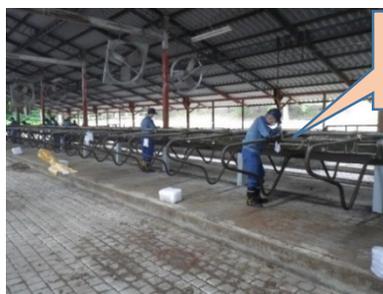
ストール  
清掃作業中

継手の隙間などにほこりがたまりやすいのできれいに落としましょう。

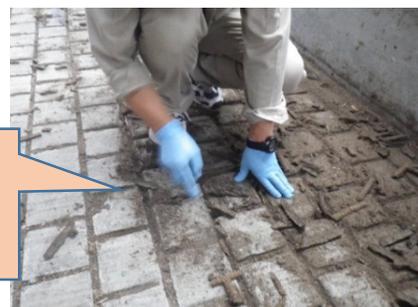
床目地をヘラで  
取り除き。  
その後、掃除機で  
吸引。

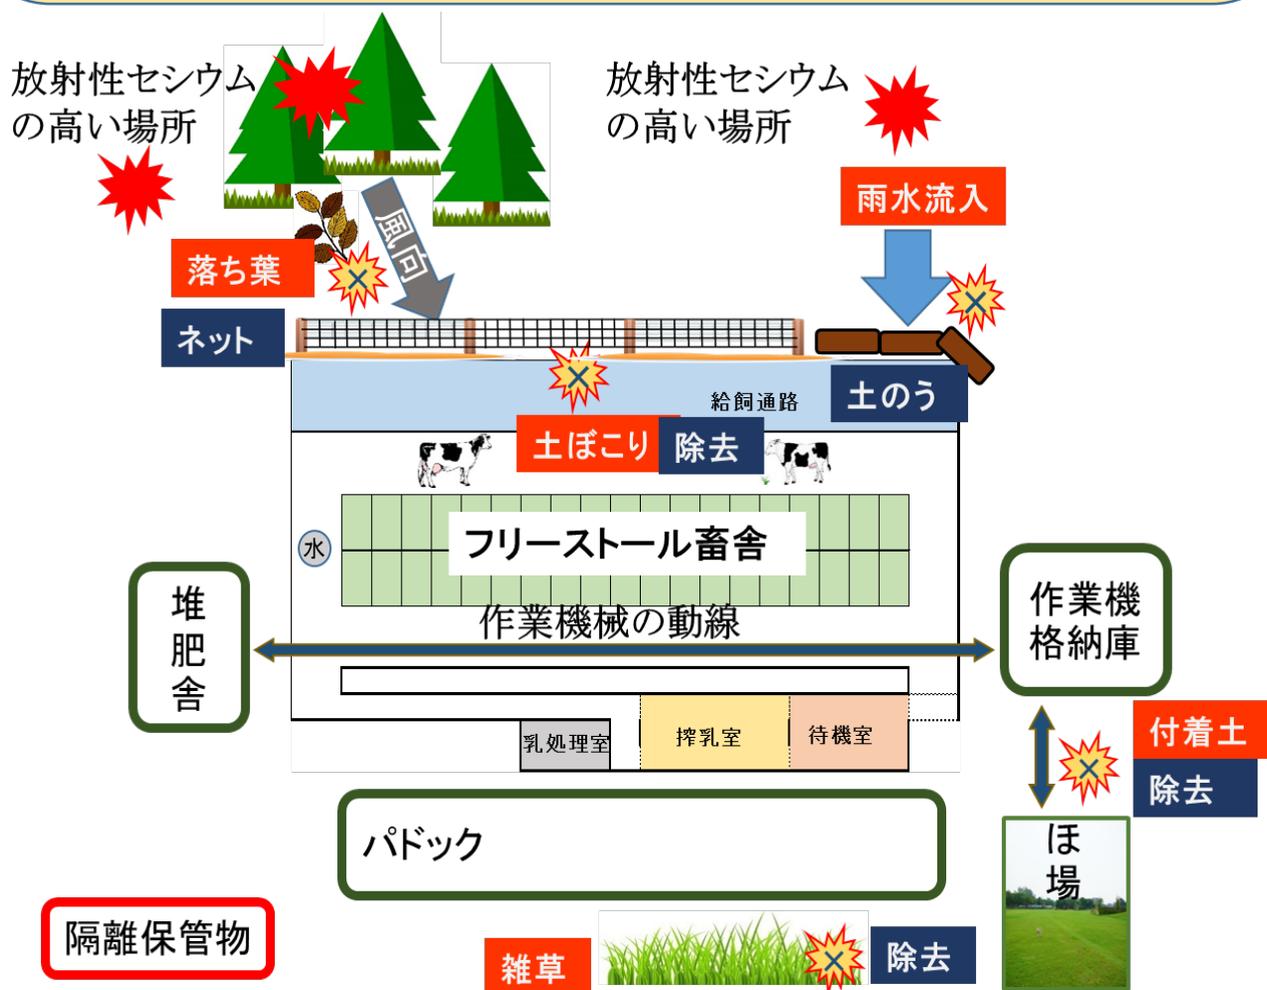
図 ハザードマップ作成例

清掃前の見取り図(p. 4)をもとに、ハザードマップを作成し、土ぼこりや落ち葉がたまる場所などのリスク管理をして、清浄な環境を維持します。

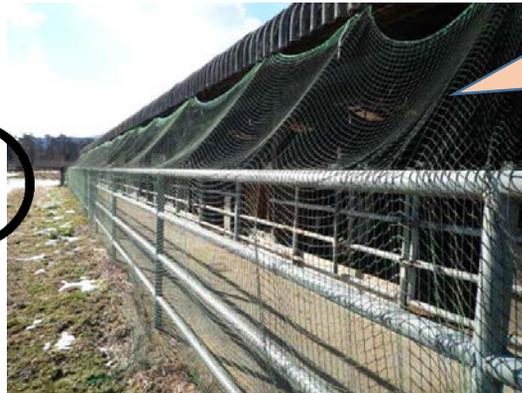
周辺の樹木の葉や枝が大量に牛舎に入る場合は、ネット（写真）やカーテンなどで防ぎます。

写真は防鳥ネット（角目3cm）を牛舎側面に取り付けた状態

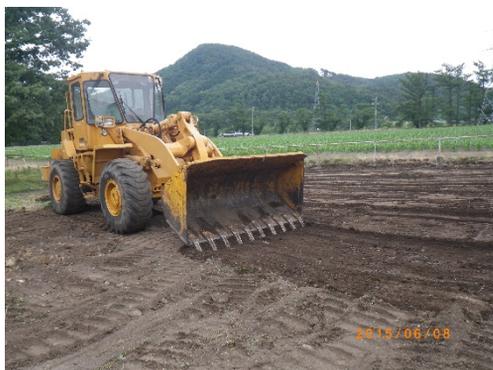
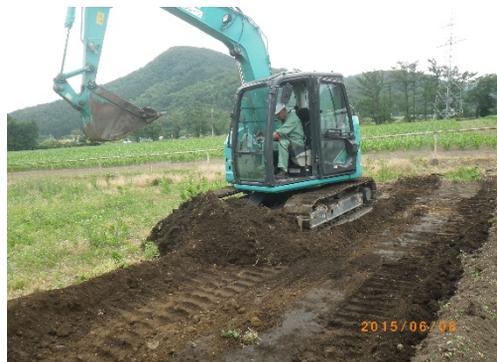
除草剤を用いて、全ての植生を除去します。

重機を用いて、15cm以上の土壌を取り除きます。除去後の土壌は、誤って使うことがないように放射性セシウム濃度に応じて適切に保管管理します。

放射性セシウムを含まない土を客土し、鎮圧します。

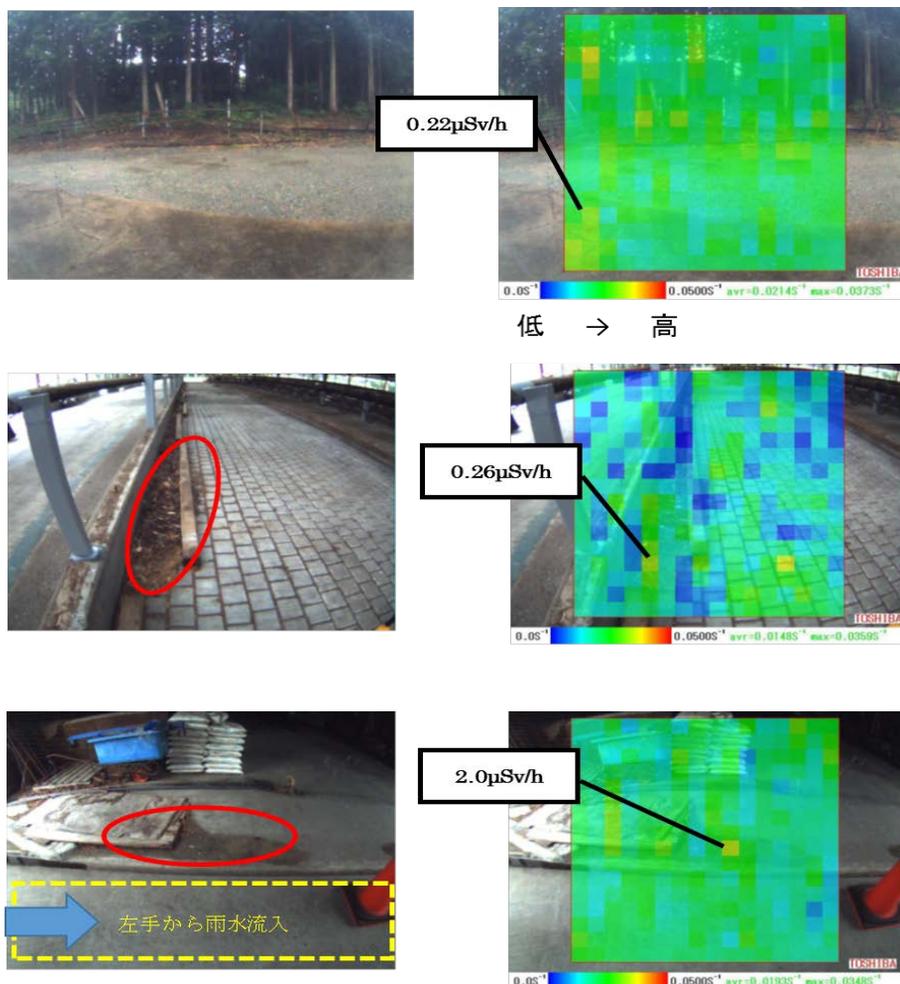
牛舎内のホットスポットを可視化するために、ガンマカメラを用いて調査したところ、牛舎の外に比べて直接沈着を受けていない牛舎内の汚染度は著しく低く、落ち葉やゴミが風によって集積した場所や土砂が集積した場所で高い傾向があった(図1)。

図1. ガンマカメラ撮影結果  
上：牛舎外、中：フリーストール内、下：格納庫

レンジ0.05 (100秒間に5個放射線感知を最高値)の高感度で撮影。

吹き出しの数字は3 cm高の空間線量率。外は全体に緑～黄色だが、フリーストール内は青～緑色で放射線の量が少ないことを示している。しかし、落ち葉が集積した箇所は全体に黄緑色になっており、表面の空間線量率は $0.26 \mu\text{Sv}$ と牛舎外より高かった。格納庫は下の部分の一段低いところは周囲から雨水が流入し、堆積している土砂の表面は非常に高い空間線量率を検知した。

- ・ 清掃によって全体に青色になり、高かった箇所での空間線量率の低下が認められる。
- ・ p. 20の図1で落ち葉が堆積していた牛床（上）と高濃度の汚染土砂が堆積していた格納庫床（下）

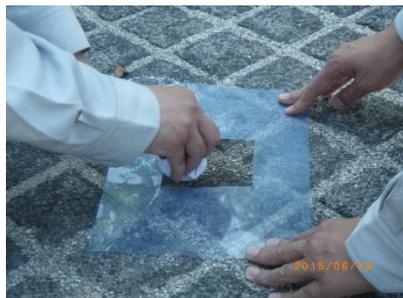
図2 表面調査

牛が舐める可能性が高い箇所について実施した。放射性物質の検出箇所数は少なく、かつ低い濃度(国の定めるスクリーニングレベル<sup>※2</sup>の1/100程度)であった。

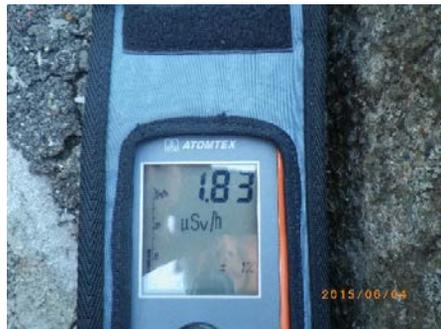
図3 ホットスポットサーチ

牛舎周辺部の空間線量率についてホットスポットサーチを行った結果、水が集まる箇所やコンクリートの割れ目といった6箇所、周囲より高い線量率を計測した（**図3**、**表2**）。

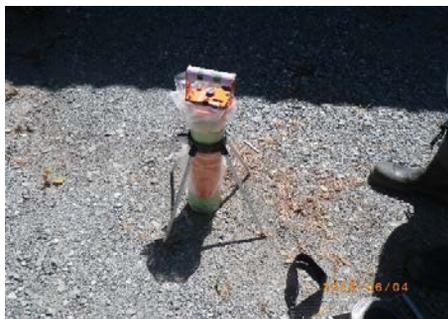
図4 土壤濃度測定器による直接測定

- 4 牛舎周辺部で、周囲より空間線量率が高い非舗装面を土壤濃度測定器（**図4**）による直接測定をしたところ、1,600Bq/kgの放射性セシウムを検出した。

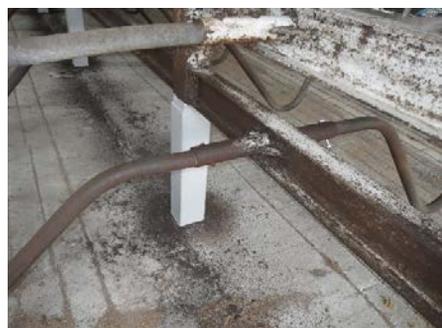
図5 柵から落とした汚れ

- 5 牛舎内の飼槽や牛床にたまっている土ぼこり、落葉、牛床にこびりついた敷料、ストールの柵や柱の汚れ（**図5**）は、比較的高い値の放射性セシウムを含んでいた。特に屋根から落下したコケの放射性セシウム濃度は非常に高かった（**表3**）。飲水器はフタがあるタイプであるが、内部は汚れており、少量の放射性セシウムを含んでいた。

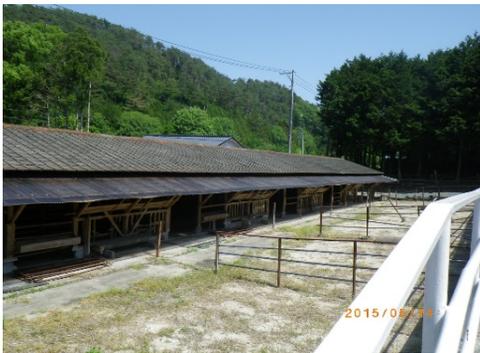
図6 調査したつなぎ式牛舎

- 1 ガンマカメラで牛舎（**図6**）内を撮影した結果、壁側でやや高い部分を認めたが、牛床や飼槽では特に高い場所はなかった。
- 2 ガンマカメラで濃度がやや高いと認識された壁付近は、壁と地面の隙間から入ったと思われる細かい土ぼこりが堆積していた（**図7**）。集めた土ぼこりは、26,000～39,000Bq/kgと非常に高い放射性セシウムを検出した。
- 3 牛床4箇所を表面調査したところ、いずれからも放射性物質を検出しなかった（検出下限値0.25Bq/cm<sup>2</sup>）。

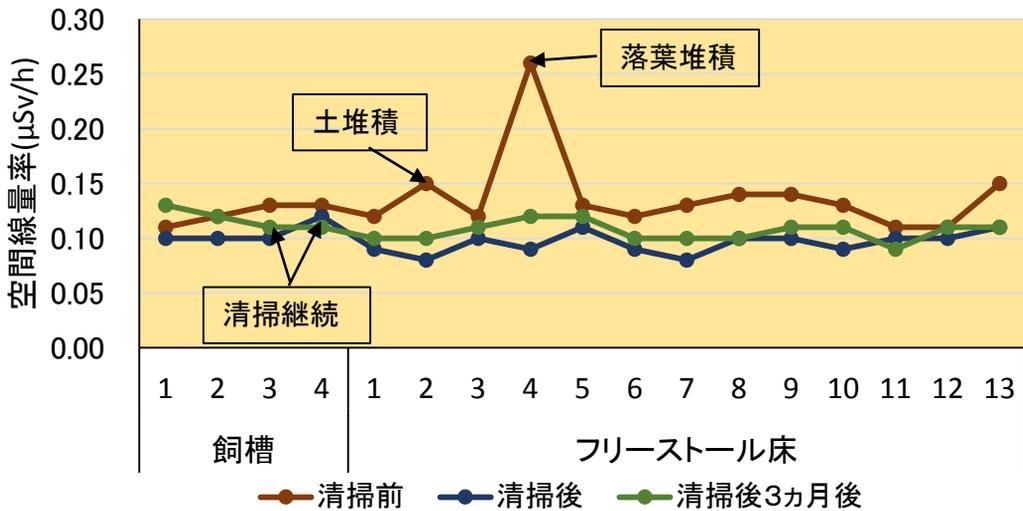
- 1** 調査したフリーストール、つなぎ式両牛舎ともに 清掃によって 3 cm 高の空間線量率が清掃前の35～90%へ低下した。特に、落ち葉が堆積していた場所の空間線量率は $0.26 \mu\text{Sv/h}$ から $0.09 \mu\text{Sv/h}$ へ大きく減少した。清掃後3ヵ月間放置した牛舎を同様に調査したところ、空間線量率はわずかながら上昇する傾向があった。しかし、清掃を継続していた飼槽では上昇が見られず、再汚染防止の効果がうかがえた（**図8**）。

**図8** 清掃前、清掃後、清掃3ヵ月後の3cm高での空間線量率の推移  
 清掃前にガンマカメラの撮影した17エリアで周囲に比べて空間線量率が高いと判断された箇所を測定

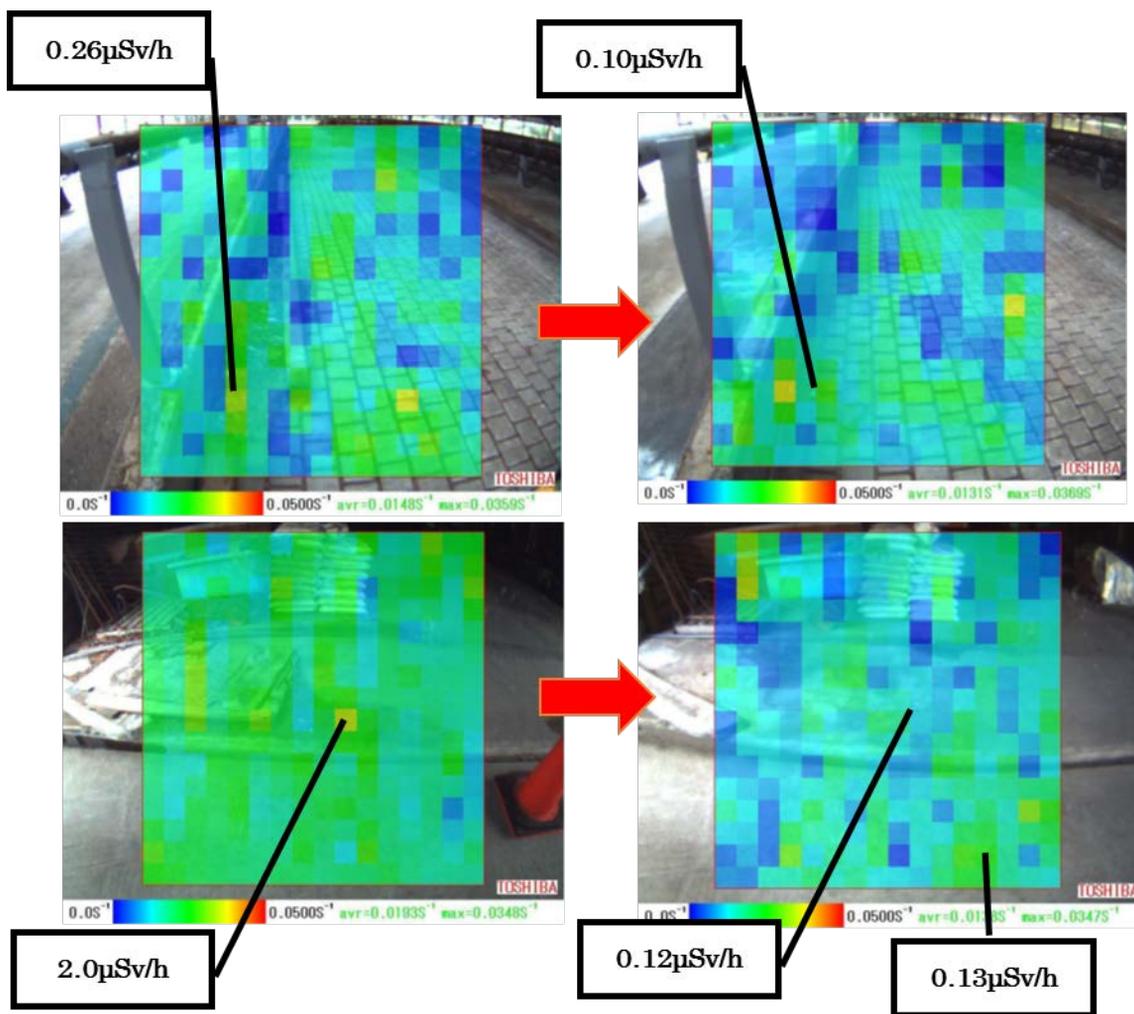
- 3 堆積した土砂を除去した場所の空間線量率は $2.0 \mu\text{Sv/h}$ から $0.13 \mu\text{Sv/h}$ に著しく減少した（図9）。

図9 清掃前（左）と清掃後（右）のガンマカメラ画像

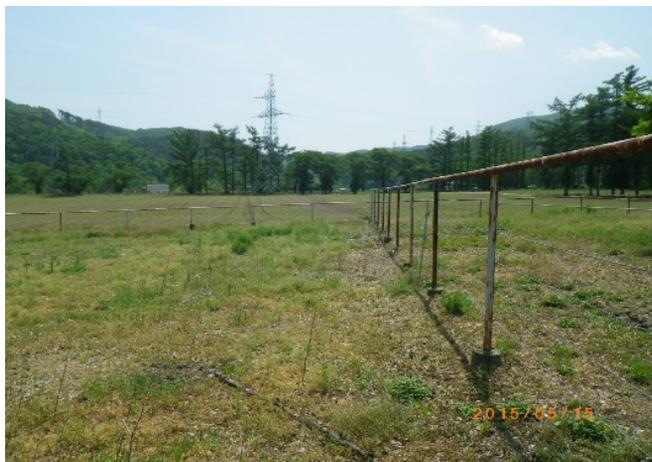
図10 表土はぎ取り・客土前のパドックの様子

- 1 表土をはぐ前のパドック(屋外運動場) (図10) の表面土壌からは、比較的高い濃度の放射性セシウムを検出した(表7)。
- 2 パドック周辺の雑草は、低濃度の放射性セシウム(セシウム134はND、セシウム137は3Bq/kg)を検出した。
- 3 表土を15cm以上除去したパドックは、セシウム134、セシウム137とも放射性物質濃度が50%以上低減した。そこに、放射性セシウムで汚染されていない砂を客土した(表7)。

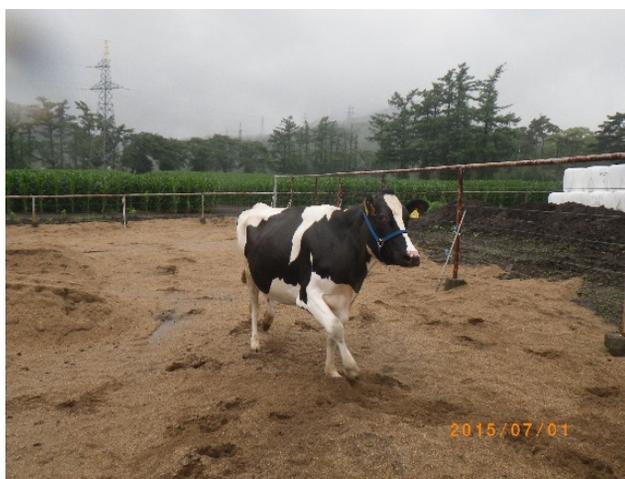
図11 放飼の様子

- 1 表土はぎ取り、客土したパドック(屋外運動場)に、搾乳牛6頭を3頭ずつ、4時間程度(10:30~14:30)10日間放飼した(図11)。パドックでは、飼料からの影響を受けないように水以外は与えなかった。
- 2 放飼した牛は、客土された土を舐める行動を観察した(図12)。
- 3 放飼した牛の全ての個体の生乳から放射性セシウムを検出しなかった(表8)。

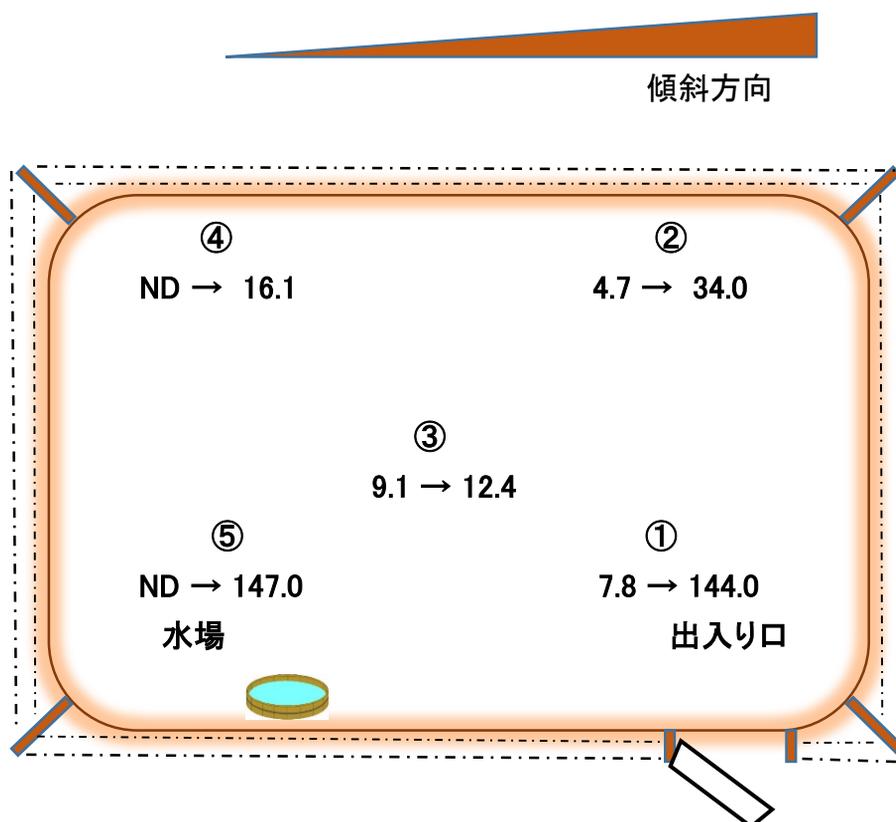
- 4 放飼終了後の表面土壌の放射性セシウム濃度は、放飼開始時に比べ、わずかながら上昇した(図13)。特にパドック(屋外運動場)の出入り口付近(図13-①)と水場付近(図13-⑤)が泥ねい化して、他の場所より上昇したが、表土はぎ取り後の表面土壌の濃度(表7)に比べれば低い値であった。
- 5 パドック周辺の広葉樹の落ち葉の放射性セシウム濃度は、32.7Bq/kgであった。
- 6 飲水器は、フロート式の自動給水型を用いた。常時貯水状態にあったが、飲用水中からは放射性セシウムを検出しなかった。

図13 パドック(屋外運動場)表面土壌の放射性セシウム濃度の放飼前後の比較(Bq/kg)
